## Denkmaldatenbank Schleswig-Holstein

Denkmal-Bezeichnung: Kath. Kirche St. Martin  
 Kreis/kreisfreie Stadt: Rendsburg-Eckernförde  
 Gemeinde: 24768 Rendsburg, Stadt  
 Wohnplatz/Ortsteil: Rendsburg  
 Straße: Herrenstraße 23  
 Denkmal-Art: Kirche  
 Denkmal-Funktion: Kirche  
 Objekt Nummer: 17176

**Kurzbeschreibung:**

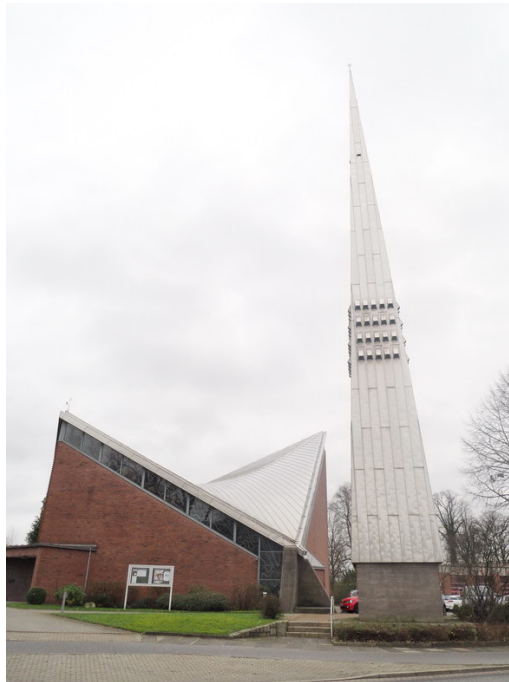
Foto:

Kath. Kirche St. Martin; 1966/67; Architekt Karlheinz Bargholz; auf deltoidförmigen Grundriss errichtete Kirche in Beton-Ziegel-Bauweise unter hyperbolisch-paraboloidem Betonschalendach; im Westen freistehender Glockenturm als nadelspitze Stahlbetonkonstruktion mit Edelstahlplatten-Verkleidung

Die Kirche ist nach Süden orientiert auf einem deltoidförmigen Grundriss errichtet. Im Westen der Kirche freistehend beigeordnet, befindet sich ein Turm auf quadratischem Grundriss, ausgeführt als nadelspitzer Nurdachturm aus Stahlbeton mit einer Verkleidung aus Edelstahlplatten.

in der Eisenbahnstraße, das 1967 wegen Baufälligkeit abgebrochen wurde. Kirche in Form eines rhomboiden Raumes mit steil aufgeschwungenem Betonschalendach, Wände aus Backstein auf einem Gerüst von Stahlbetonriegeln mit durchlaufenden, sich in der Spitze vereinigenden Fensterbändern unmittelbar unter dem knapp überstehenden Dachprofil. Westlich freistehend an der Straße der Glockenturm als scharf gespitzter Obelisk aus Stahlbeton, verkleidet mit Edelstahlplatten, die auf Höhe des Glockengeschosses rundum in vier Reihen übereinander zu kleinen Schallöffnungen aufgekantet sind. Kircheninneres über rautenförmigem Grundriss mit Altarnische südwestlich im senkrechten Stoß der beiden dreieckigen Außenwände, die durch die steile Aufwärtsbewegung der hyperbolisch paraboloiden Decke, unterstrichen durch das hellfarbige Fensterband, einen enormen Höhenzug gewinnt. Dominierend über der schlichten Altarmensa der lebensgroße Kruzifixus, Bronze, von Hubert Janning, Angelmodde bei Münster/Westfalen. Kapelle an der östlichen Längsseite mit Glasfenster von Eduard Bargheer, Hamburg, den hl. St. Martin darstellend, in einer Nische der Südwand Plastik der Maria mit dem Kind, im Eingang Johannes d. T. mit dem Lamm.
